## シロアリ検査報告書

お名前 : ██████████ 様  
物件所在地 : 静岡県 ██████████  
検査日 : 2014/10/18 10:00~12:00

検査結果	適合
------	----

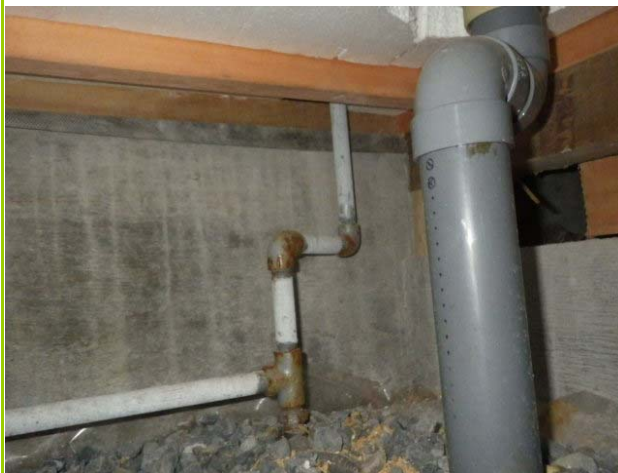
カビの有無	<input type="checkbox"/> 有り <input checked="" type="checkbox"/> 無し	
腐朽又は菌糸・子実体の有無(*1)	<input type="checkbox"/> 有り <input checked="" type="checkbox"/> 無し	*1)菌糸とは、腐朽菌が糸状に成長したものであり、子実体とは、キノコの事を指す。
シロアリの蟻道、被害の有無(*2)	<input type="checkbox"/> 有り <input checked="" type="checkbox"/> 無し	*2)シロアリが排泄物等から作るトンネル状の物を蟻道という。

写真1. 床下状況  
基礎際部

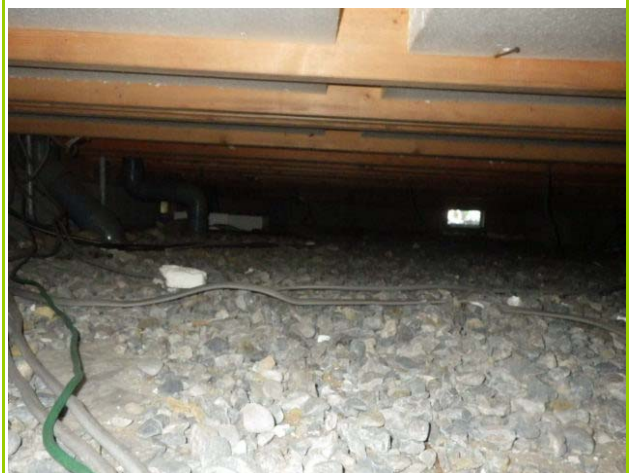
写真2. 床下状況  
居住部

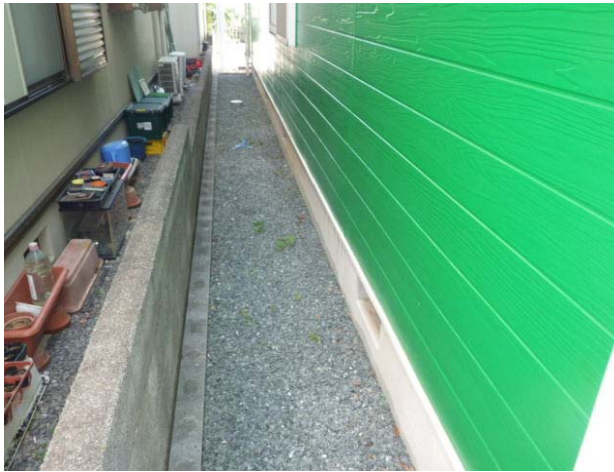
建物外周の蟻害	<input type="checkbox"/> 有り <input checked="" type="checkbox"/> 無し ※写真3参照
玄関周り	<input type="checkbox"/> 有り <input checked="" type="checkbox"/> 無し ※写真4参照
その他	<input type="checkbox"/> 有り <input checked="" type="checkbox"/> 無し ( )

写真3. 外周状況

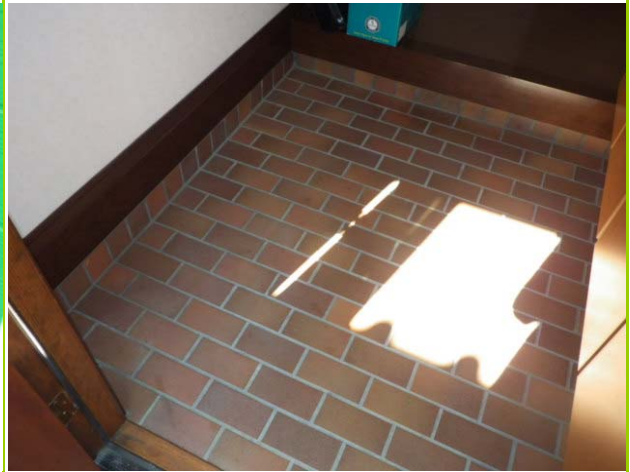
写真4. 玄関周り
